Raport privind adaptarea unui sistem

COMPACT de purificare a aerului evacuat

Proiect de construcție: Hotelul MADISON Hamburg / bucătărie

Client: GTH - Gebäude Technik HH GmbH & Co.KG

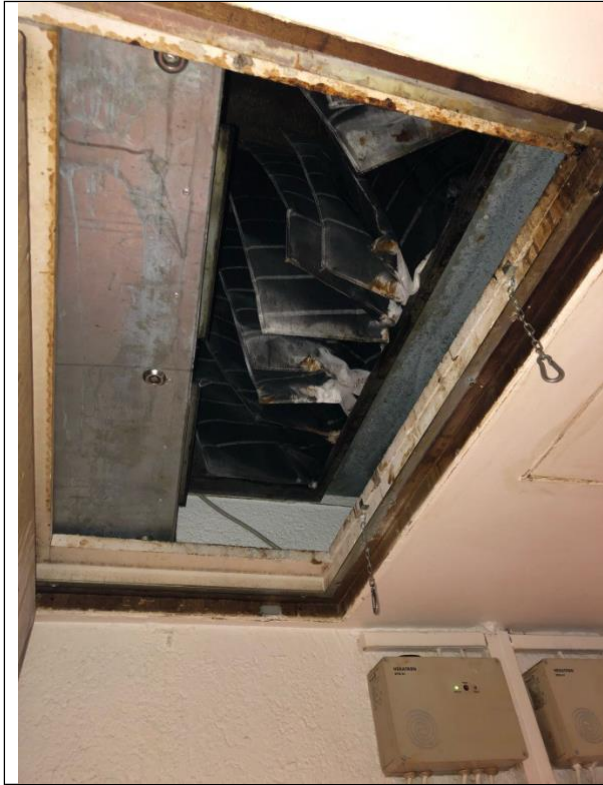
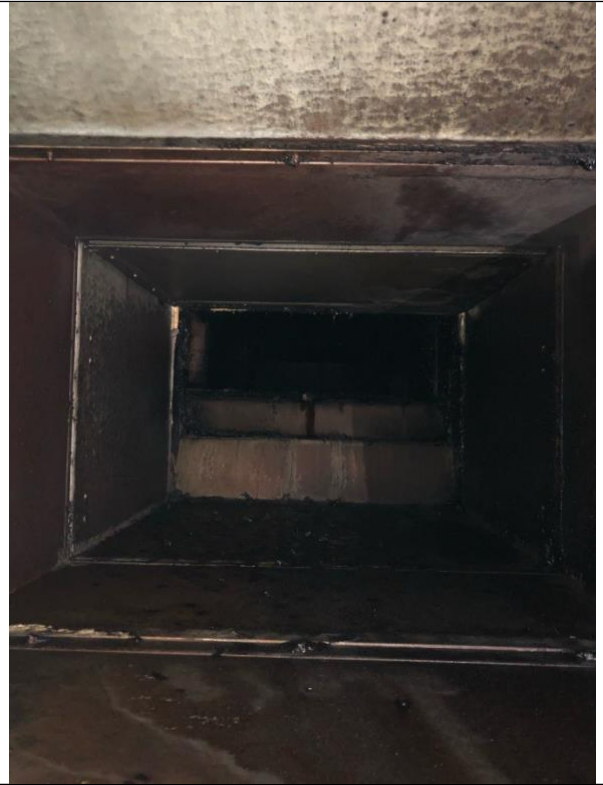
Schimbarea filtrului / inspecția canalelor 16.01.2020

Acest filtru este complet negru după aproximativ patru săptămâni (interval de întreținere), iar canalele sunt, de asemenea, foarte înfundate.

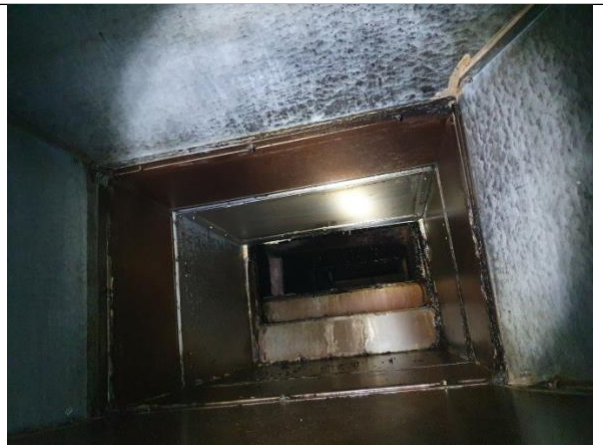
Schimbarea filtrului / inspecția conductelor 03.03.2020

Rezultat: Sarcina de grăsime din aerul evacuat a fost redusă semnificativ prin instalarea generatorului de ozon COMPACT. Filtrul nu mai este negru cu grăsime, ci doar maroniu. Peretele interior al conductei este mai curat decât la intervalul anterior de întreținere.

Notă: Depozitele de grăsime mai vechi existente nu pot fi dizolvate de unitate, deoarece s-au întărit deja. Cu toate acestea, pot apărea îmbunătățiri (suprafețe mai netede).
